# Isolations de tuyaux amiantées 1:

## Aperçu

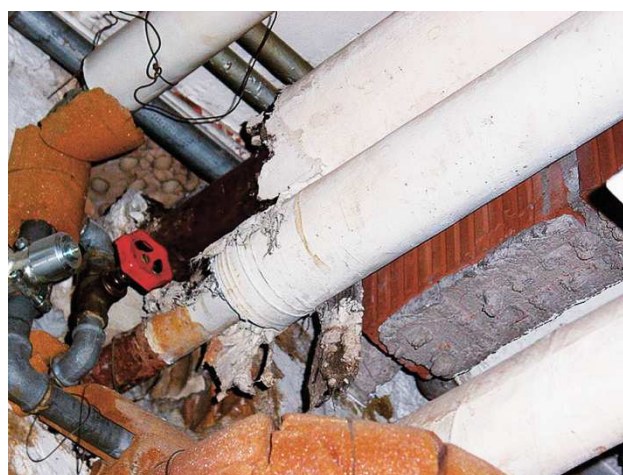
1 Isolation de tuyau avec mortier amianté.

- La nature des mesures de protection adaptées aux travaux nécessaires dépend du potentiel de libération de fibres d'amiante.
- Ce dernier varie en fonction du type d'isolation (fig. 1 et 2) ainsi que de la méthode de travail choisie.

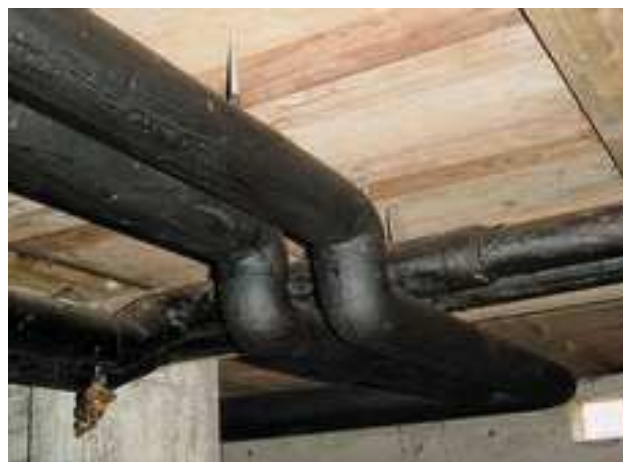
2 Isolation de tuyau avec revêtement bitumeux amianté.
